第3章 全国の建物等に設置されているPVの導入状況調査（AI解析）

本章では、第2章で整備したデータをもとに、AI解析等を用いて全国の建物等に設置されているPVの導入状況調査について記載している。

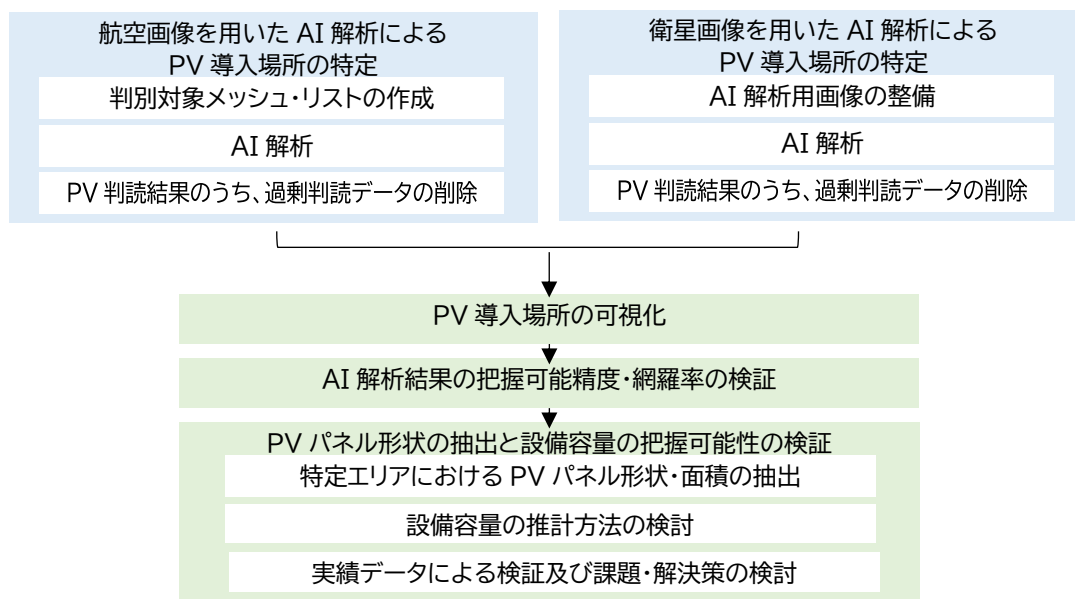
全国の建物等に設置されているPVの導入状況について調査手順を図3.0-1に示す。

図 3.0-1 全国建物等に設置されている PV 導入状況調査の手順

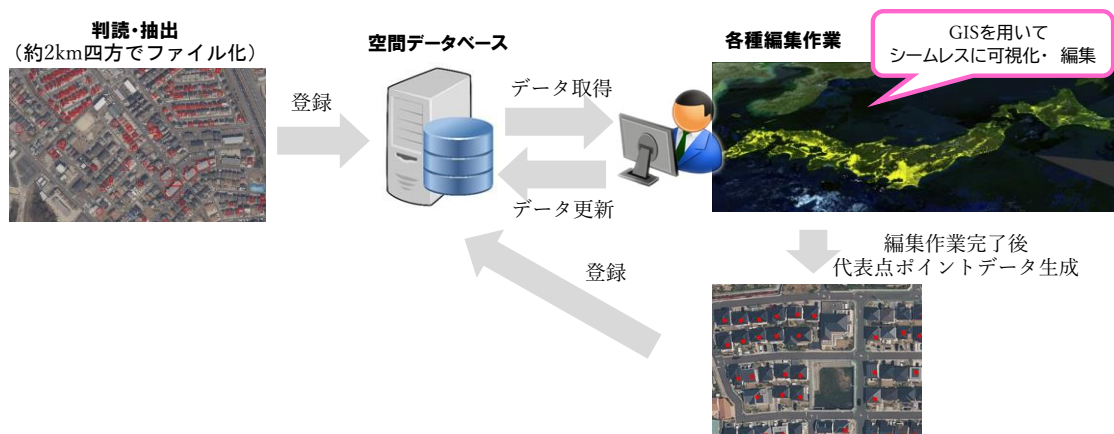
また PV 判読システムは、AI 解析用画像の整備、AI 解析、AI 解析結果の GIS データ化、の一連の工程を一つのコマンドで実施する※。検出後の PV 判読結果は、後工程で実施する過剰判読データ削除等で、作業者が可視化判断しやすい短形ポリゴンの状態でデータベースに登録する。その後、過剰判読データ削除等のすべての編集作業実施後、短形の代表点ポイントデータを生成し、データベースに再登録する流れとなっている。

図 3.0-3 AI 分析による建物ソーラー場所の特定の流れ

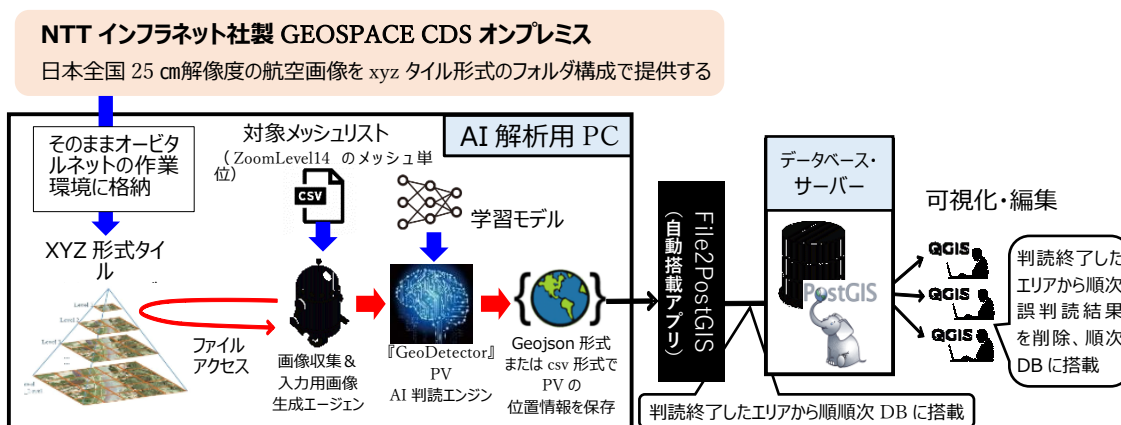
図 3.1-1 は、航空画像を使用した AI 解析のイメージである。NTT インフラネット社から提供を受けた画像データセットを加工することなく、PV 判読システムの環境に接続していることが特徴である。(加工は PV 判読システムが自動で実施) また、対象となる判読範囲の設定も 3.1 (1) で後述するとおり、専用ツールを作成している。

図 3.1-1 航空画像と AI を用いた PV 導入情報の把握工程のイメージ

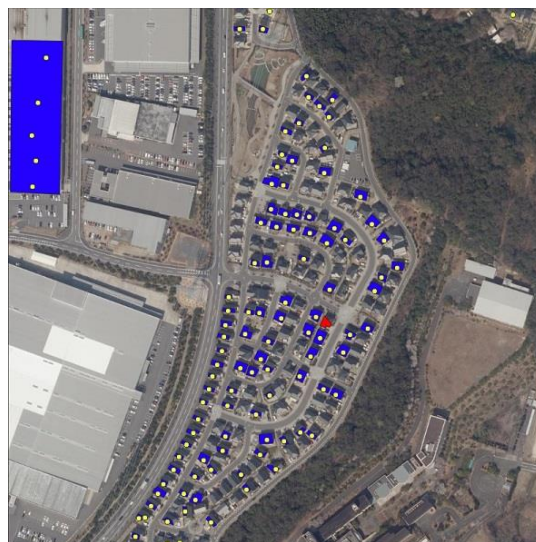
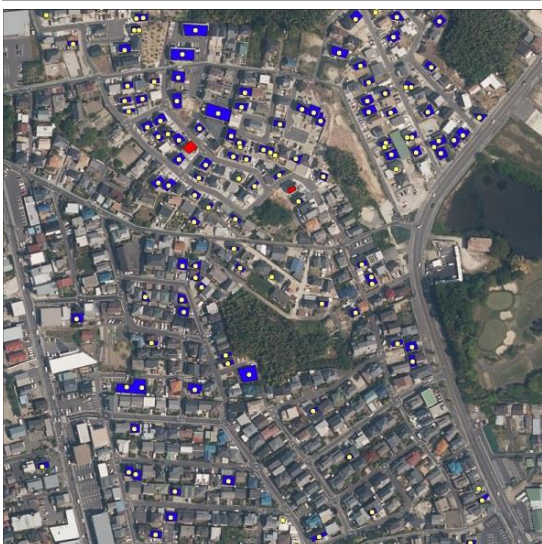
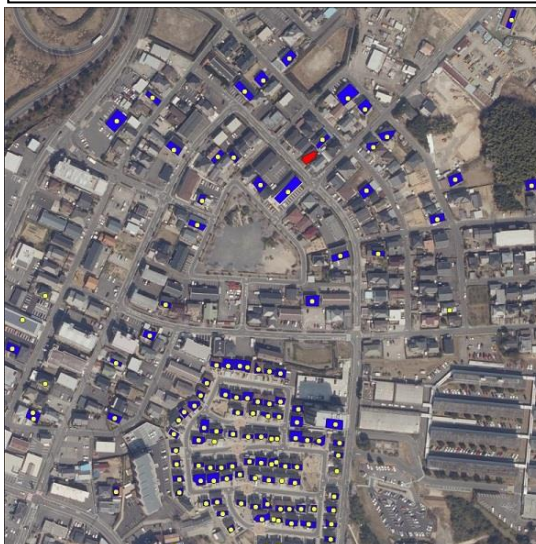
サンプルエリア 1
設置棟数 120 判読棟数 120 再現率 100.00%
0.83 ポイント向上

サンプルエリア 2
設置棟数 100 判読棟数 99 再現率 99.00%
1.00 ポイント向上

サンプルエリア 3
設置棟数 108 判読棟数 106 再現率 98.15%
1.85 ポイント向上

サンプルエリア 4
設置棟数 110 判読棟数 109 再現率 99.09%
10.00 ポイント向上

Total 設置棟数 438 判読棟数 434 再現率 99.09% 3.43 ポイント向上

図 3.1-5 改良型手法航空画像 PV 判読結果の網羅率検証

3.43ポイント向上と期待したとおりの結果であった。中には10ポイント向上した地域もあり、これで全国対応しても問題ないと判断した。結論として前重みモデルと新重みモデルを用いて計2回の全国のPV判読を実施。これらをマージしたものを航空画像のPV判読結果とすることにした。

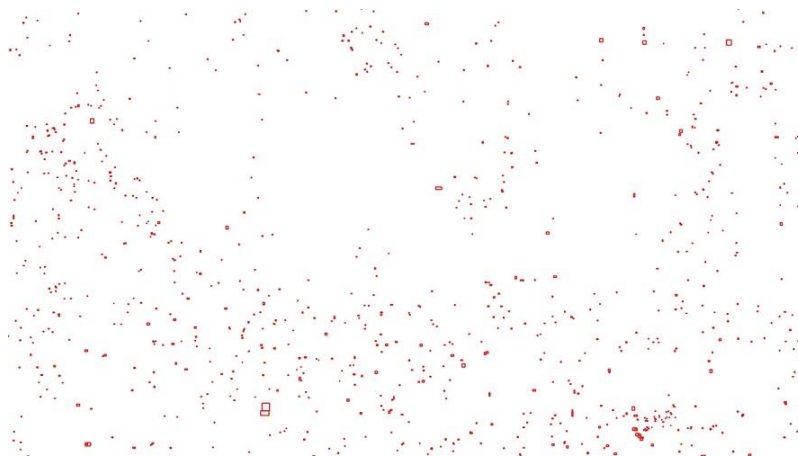
航空画像の AI 解析と同様、全国の AI 分析を実施する前に一部地域で AI 解析を行い、可視化を行った。(衛星画像を背景に用いると PV が識別できなくなるため PV 判読結果のみ)

図 3.2-5 衛星画像を用いたテスト AI 分析結果の可視化

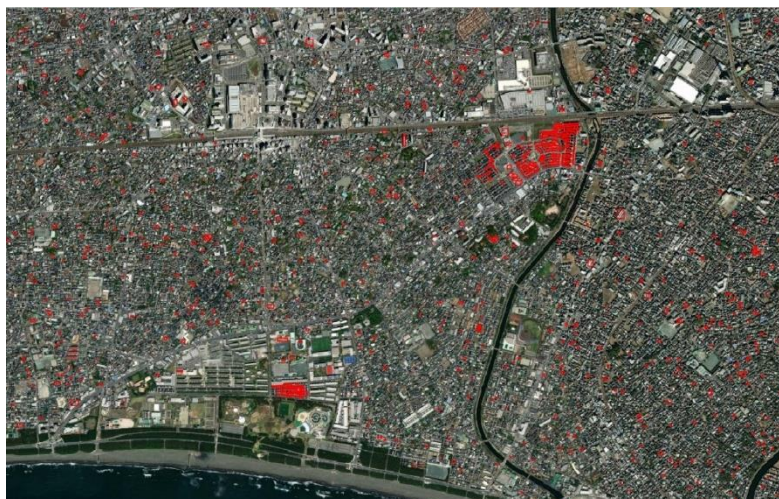
一旦、アノテーション作業の途中段階で学習を行い、その結果得られた重みモデルを使用して、再度衛星画像を用いた PV 判読を実施した。その結果が図 3.2-8 である。航空画像の重みモデルを用いて衛星画像の PV 判読を実施した結果では、背景の衛星画像を使うと判読結果が識別できないほどの低い検出率であったが、途中段階ではあるが明らかに判読率が増しているのが可視化で読み取れる。

図 3.2-8 途中段階の改良版衛星画像 AI 分析結果の可視化

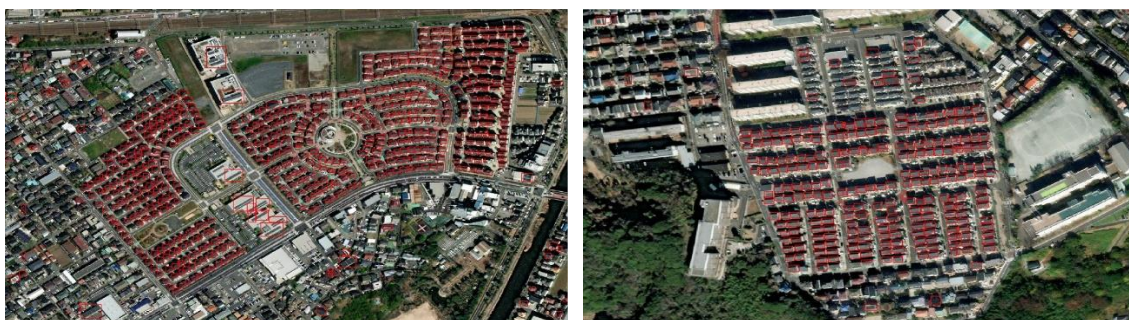
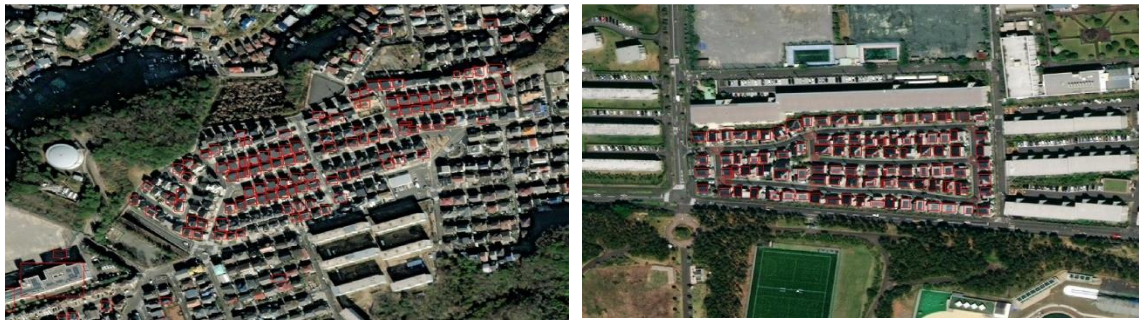
衛星画像の場合、季節や日照条件、撮影方向によって品質に大きなばらつきがあるため（パネルの投影面積が圧縮されたり、建物の影で判別できなくなったり、太陽光の反射で判別できなかったり、JPEG のノイズで屋根の模様と区別できなかったりする）、安定した判読結果を得ることは極めて難しい。それでも人間が PV 判別できないような状況でも安定して判読できる AI モデルの構築を心掛けた。その結果、途中段階の判読結果より、さらに多くの PV を判読できるようになった。

図 3.2-9 改良版衛星画像 AI 分析結果の可視化

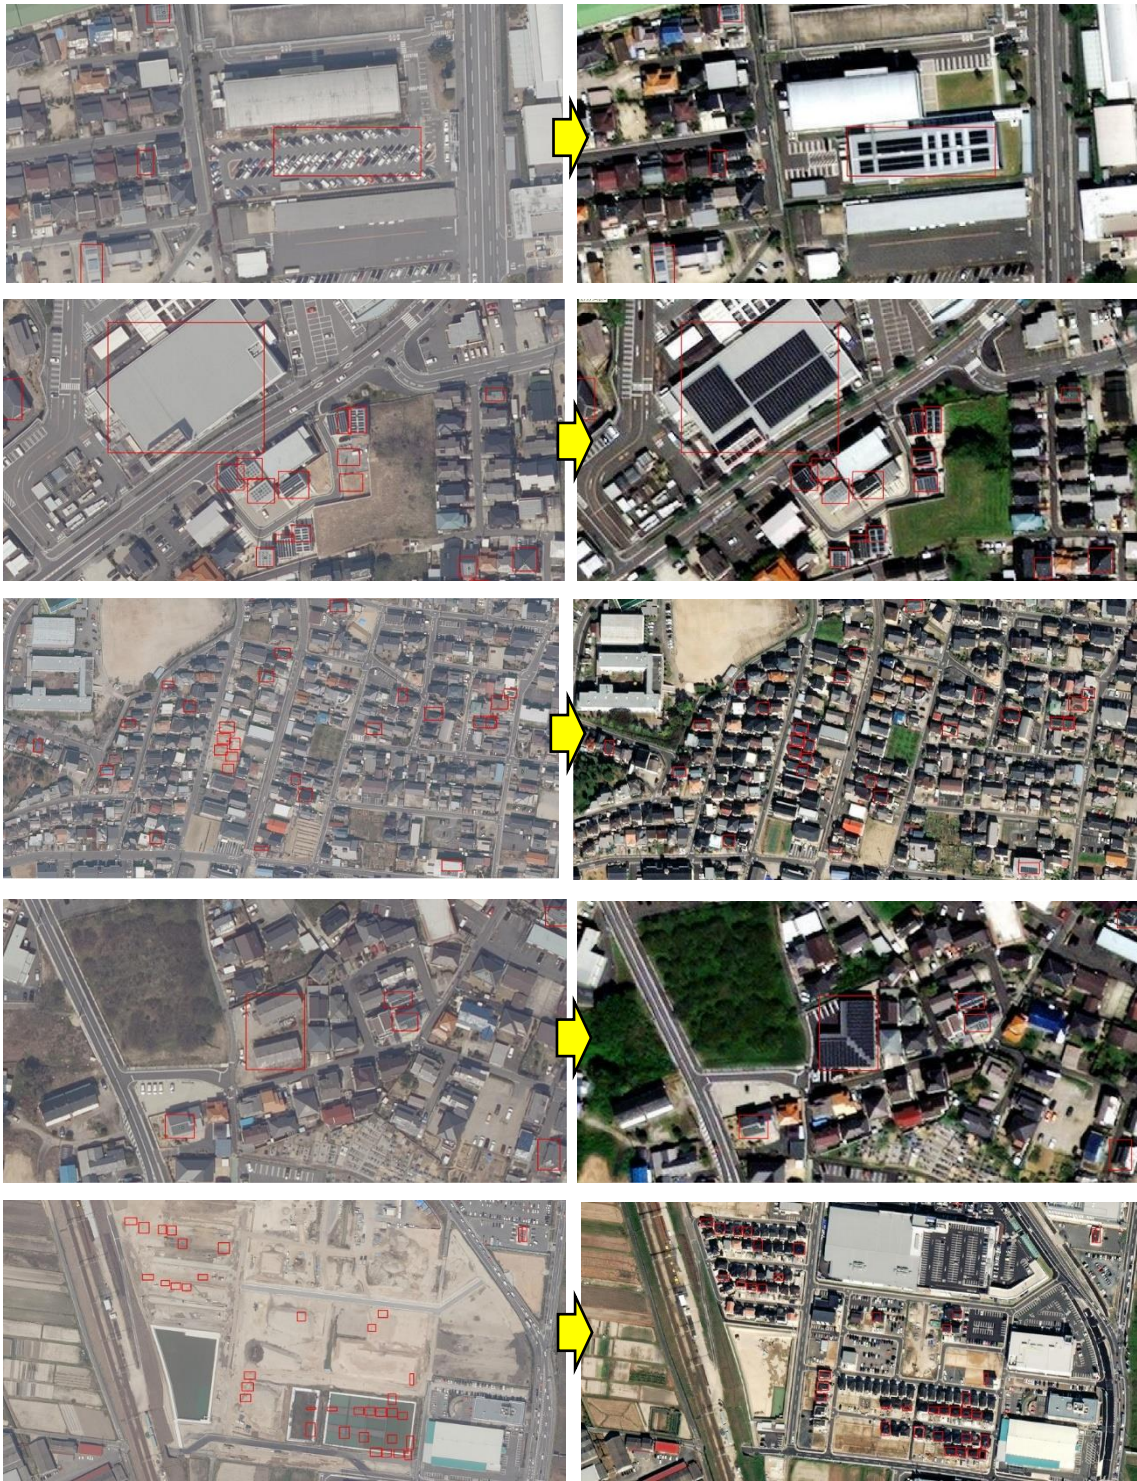
下は、衛星 AI 分析結果を、GIS を用いて可視化した結果である。、GEOSPACE CDS を背景にした場合（左画像）、一見すると判読結果と一致していないように見える。しかし判読元の衛星画像を背景にするとその確からしさが見て取れる（右画像）。このように衛星画像による AI 判読は、GEOSPACE CDS の更新サイクルが 3 年以上の都市近郊や中山間地の経年変化を補う手段として有用・有効であることが実証できた。

図 3.2-11 航空画像の経年変化箇所における衛星画像 AI 解析結果

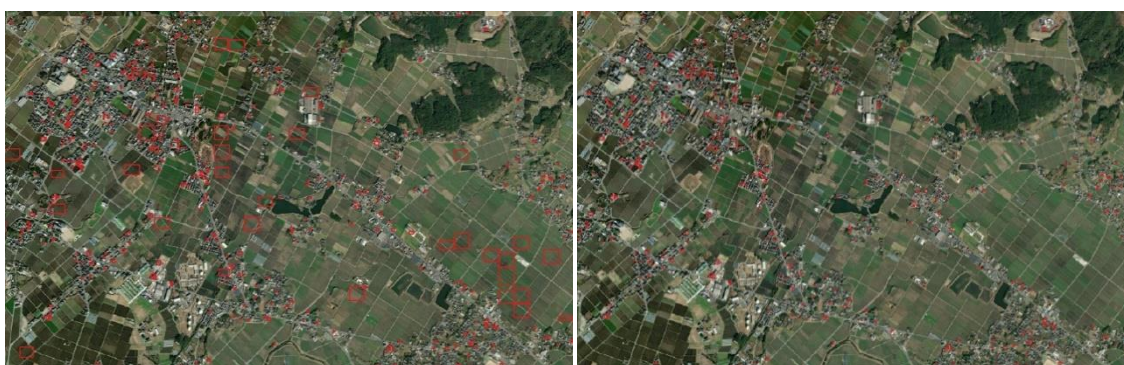
日本全国の判読結果を可視化して確認したところ、建物以外に田畑を一定以上の大きさで誤検出していた。これは衛星データ専用の重みモデルを構築する際に、同様のパターンの教師データ量が足りないことと、検出の閾値を極端に下げたことに起因していると考えられる。最終的には建物データで除去できるが、事前に機械的に除去しておくことが望ましい。

特性としては検出の確度である probs 値が低く、検出矩形が大きいことから、probs 属性が 0.5 値未満のすべての検出結果、または probs 属性が 0.8 未満且つ検出矩形が大きい検出結果を全国一括除去することで対応した。中には実際に正の検出結果もあったが、本来 probs 属性が 0.5 値以下の結果は除去すべきためそれらも除去することとした。

図 3.2-12 衛星画像の田畑の誤検出（左：対策前、右：対策後）

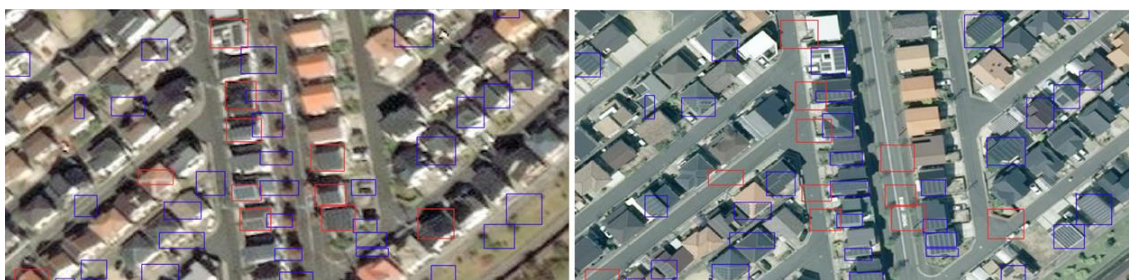
下記画像は、同じ領域で切り取った JIS 衛星画像、CDS 航空画像である。赤枠が衛星画像から判読した PV 短形、青枠が航空画像から判読した PV 短形である。双方を比較すると家屋1棟ほどのズレが生じている。どちらかが一方的にズレているわけではなく、それぞれの画像が位置的な誤差を含んでおり、その誤差が相対的な位置ズレを起こしている。GISなどでマッピングする場合、航空画像の PV 判読結果は航空画像を、衛星画像の PV 判読結果は衛星画像を背景画像にすることが1つの解決策となりうる。

図 3.2-13 判読元が異なる2つの地物の相対的な位置ズレ

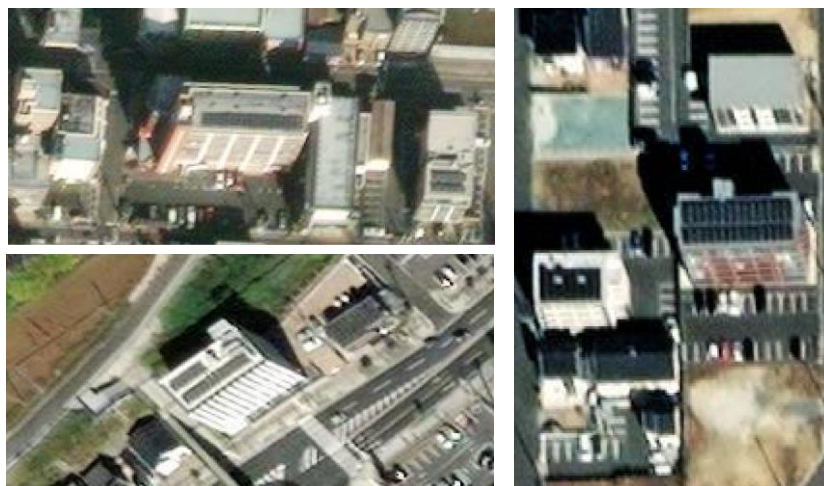
真上から撮影されていない高層建物の傾きが正射変換されておらず、位置ズレを起こしているケースも多く存在する。2次元投影したPV判読結果は当然隣の建物や道路上に投影される。

図 3.2-14 建物の傾きによる位置ズレ

原因は、空中写真測量に基づいてピクセル単位で位置補正されたオルソ画像（精密オルソ）でないことである。空中写真の幾何補正にとどまっているものが多い。国土地理院の Web サイトにオルソ画像についての解説があるので以下に引用する。解決の方向性としては、ステレオ撮影した画像からオルソを作成していない衛星画像などでは、撮影時のオフナディア角（入射角）が深い（20 度以上）撮影画像を避けることが望ましい。

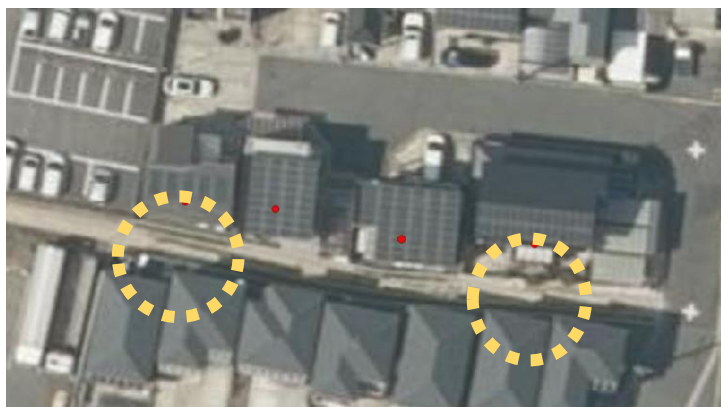
屋根 PV は屋根形状によっては南側に設置されるため、検出が少しずれた場合、検出対象の画像位置情報と建物形状位置情報の誤差によって検出ポイントが建物形状から外れる可能性がある。本課題については、建物形状にバッファ（3m 程度）を持たせることで許容することができる可能性がある。

図 3.2-16 AI 検出における位置ズレ

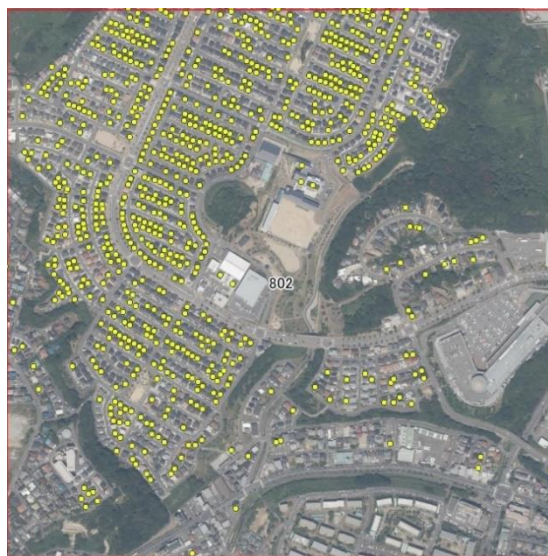
次に、XYZ タイル、zoom level 15 (約 1 km 四方) のメッシュ図郭の中で PV 導入箇所が最も多い地域 (兵庫県神戸市) を可視化した。

図 3.4-2 PV 数をもっとも多い地域 (ズームレベル 15)

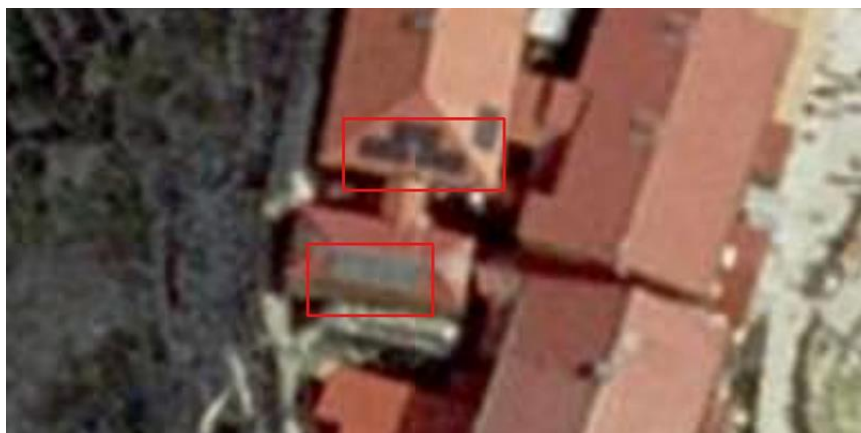
次に、最も標高が高い PV を可視化した。標高 3,080m の槍ヶ岳山荘の屋根上に設置されている PV である。

図 3.4-3 最も標高が高い PV
